RAPPORT D'ÉTAT DES LIEUX

ÉGLISE St Jean Baptiste de Hnathalo

LIFOU

Église St Jean Baptiste de Hnathalo – Lifou le 29 aout 2017

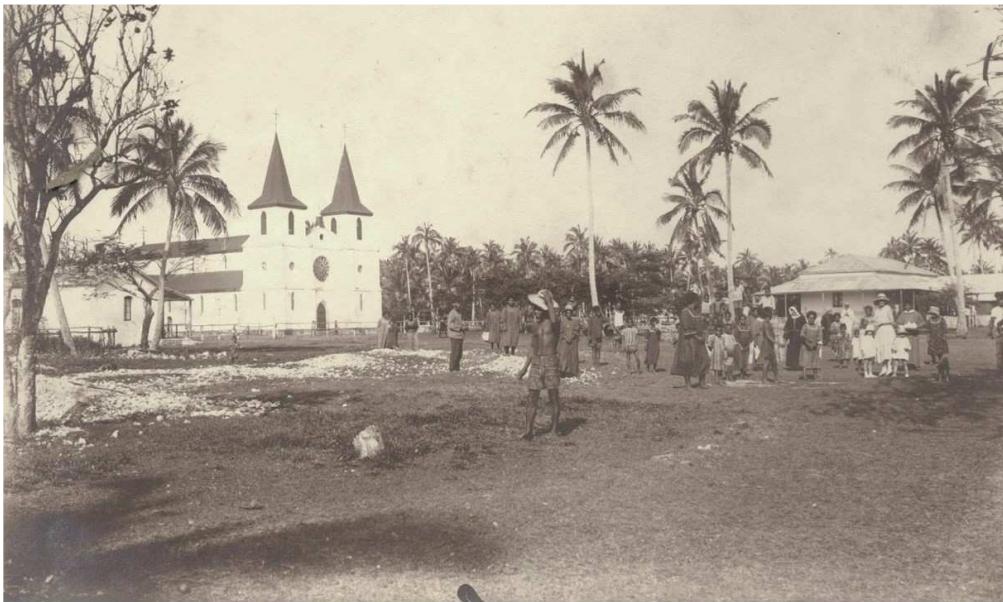
AAN. ANC 1Num2 – 524

DOCUMENT 1. DATE SUPPOSÉE DU CLICHÉ AU ALENTOUR DE 1881, DATE DE SON INAUGURATION, AU PREMIER PLAN NOUS APERCEVONS DES TAS DE CAILLOUX, RESTE DU CHANTIER DE CONSTRUCTION.

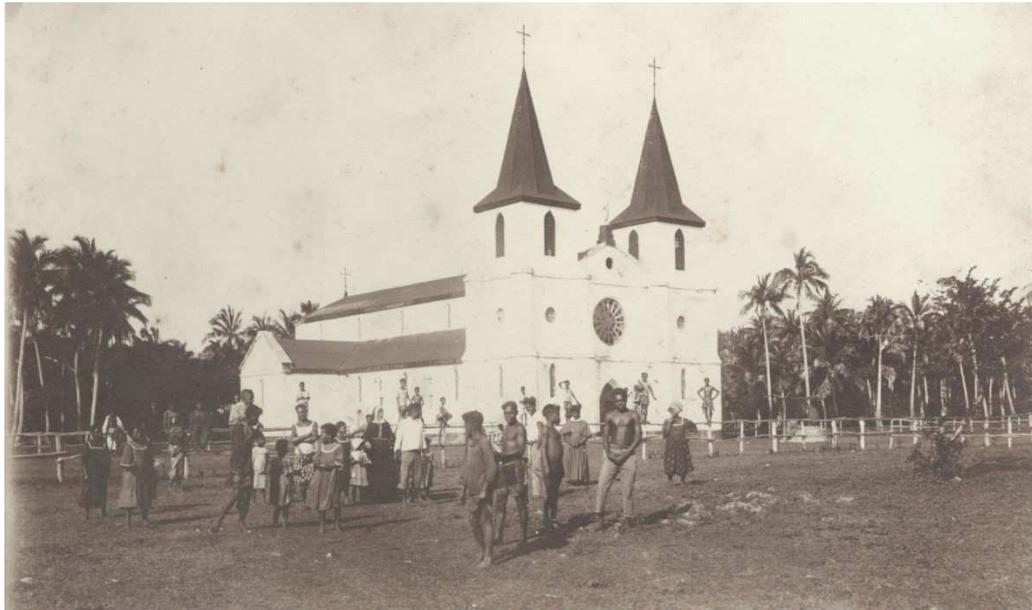
AAN. ANC 1Num2 – 523

DOCUMENT 2. DATE SUPPOSÉ DU CLICHÉ : VERS 1890. CETTE PHOTO SEMBLE AVOIR ÉTÉ PRISE PEU D'ANNÉES L'INAUGURATION DE L'ÉGLISE, LES ABORDS NE PRÉSENTENT PLUS L'ASPECT DE CHANTIER, ET ON REMARQUE QUELQUES TACHES SUR L'ENDUIT DE LA FAÇADE.

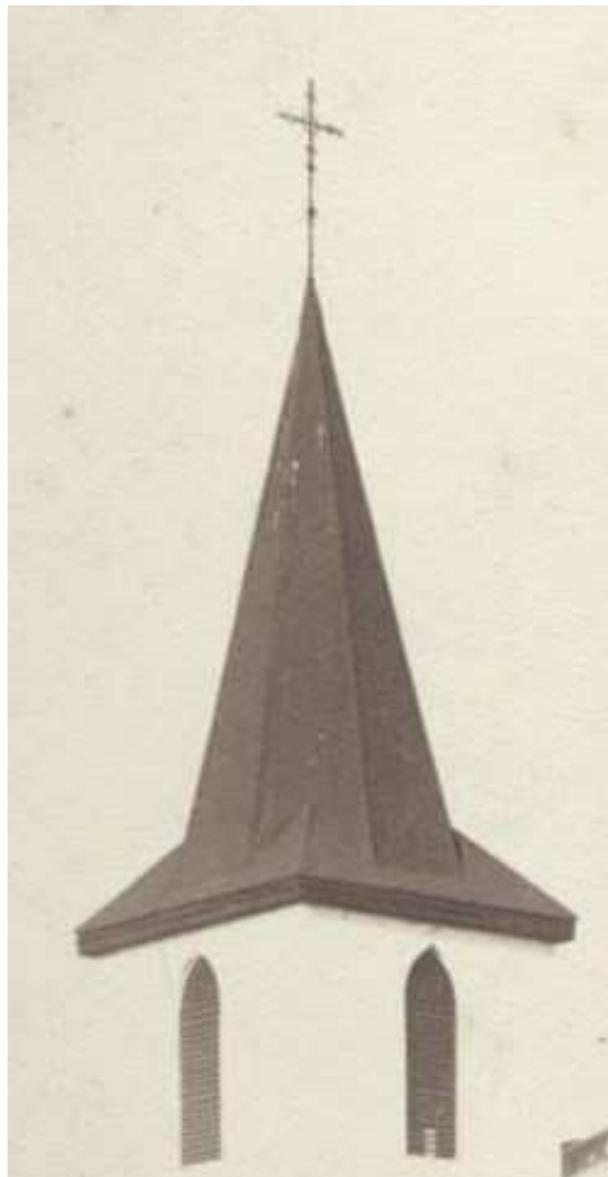
DOCUMENT 3, AGRANDISSEMENT DU CLICHER PRÉCÉDENT. LA TOITURE DE LA FLÈCHE DES CLOCHERS EST DE GÉOMÉTRIE OCTOGONALE SUR BASE CARRÉ, LA COUVERTURE ÉTAIT CONSTITUÉE DE FEUILLES DE TÔLE (ZINC ?) ASSEMBLÉES AVEC LA TECHNIQUE DU JOINT DEBOUT.

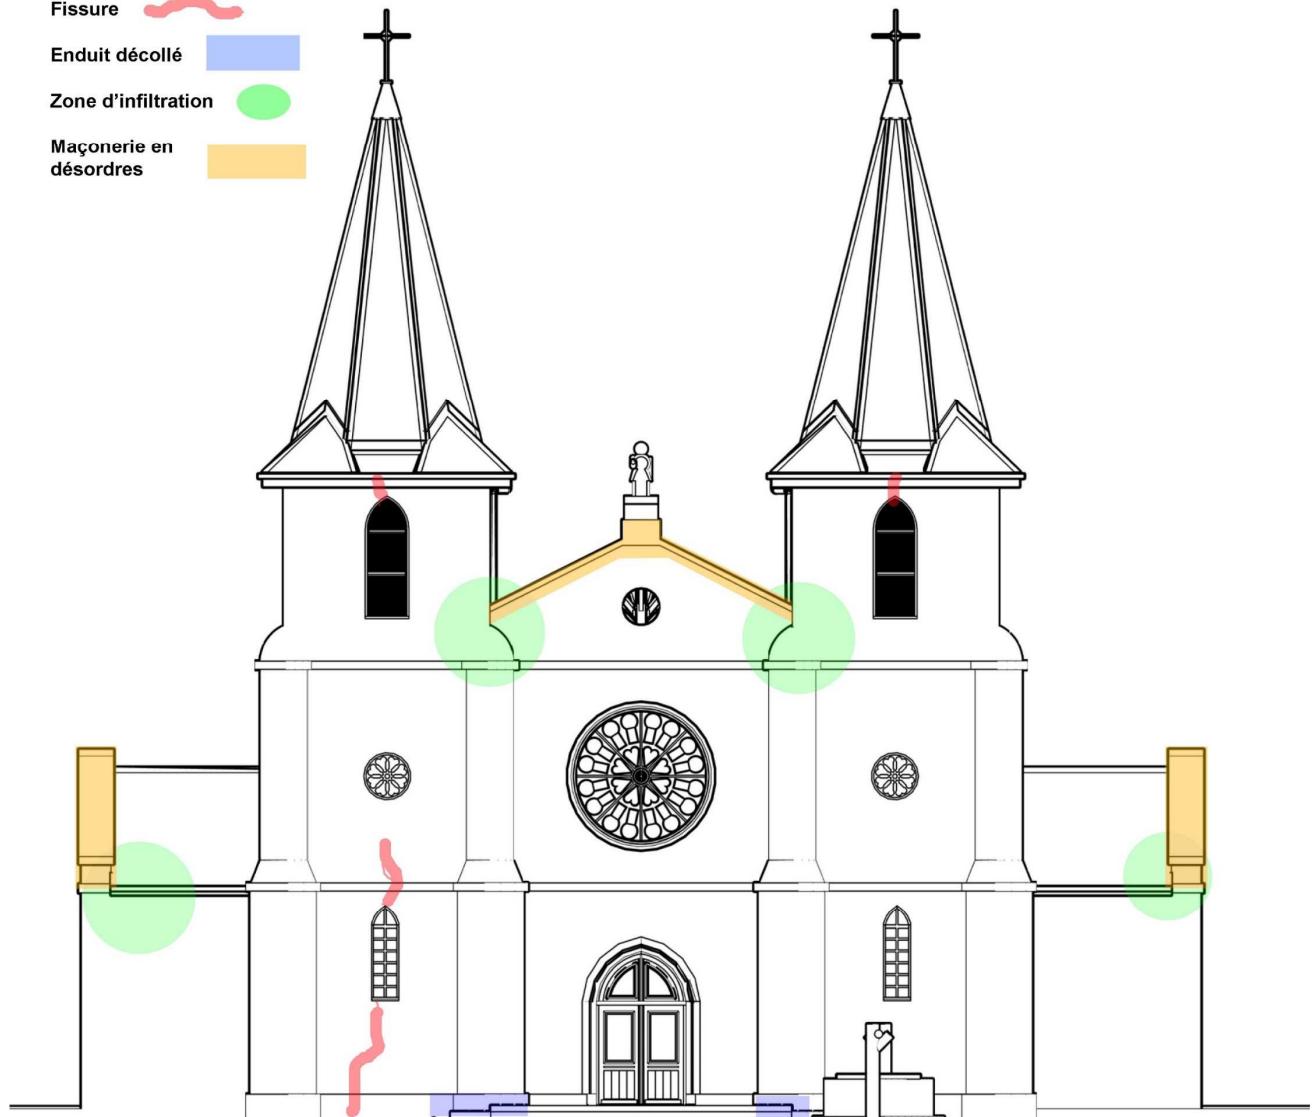
Eglise St Jean Baptiste - Hnathalo - Lifou _ EDL 2017 - Localisation des désordres - Façade Avant

Fissures : au droit des ouvertures, ces désordres, d'ordre millimétrique ne portant pas atteinte pour l'instant à la stabilité de l'ouvrage.

Maçonnerie en désordre : au niveau des fixations de menuiseries des ouvertures.

Remontées capillaires sur l'ensemble des murs, générant la destruction des enduits et des peintures, d'où les réparations des enduits au mortier de ciment. A noter aussi que cette humidité permanente désagrège le mortier d'hourdi et favorise l'apparition de fissures, salpêtres, mousses, champignons et insectes.

Les Infiltrations, au niveau des ouvertures, ont favorisé l'oxydation des fixations en métal des menuiseries dont le gonflement a éclaté la maçonnerie. Celles des solins et des gouttières des toitures ont favorisé le pourrissement des bois de charpente et de plancher en contact avec la maçonnerie.

Nombreuses zones décollées du support (environ 30% de la surface) le mortier se désagrège. Plusieurs reprises ponctuelles au mortier de ciment en partie basse. À refaire dans leur ensemble
