RESTAURATION DE L'ÉGLISE St JEAN-BAPTISTE DE HNATHALO
Commune DE LIFOU

**Mémoire Architectural
Avant-Projet Détailé
AOUT 2020**

MAITRISE D'OUVRAGE
PROVINCE DES ILES LOYAUTÉS
MAITRISE D'ŒUVRE
MMW ARCHITECTURE / COPABA S.A.R.L.

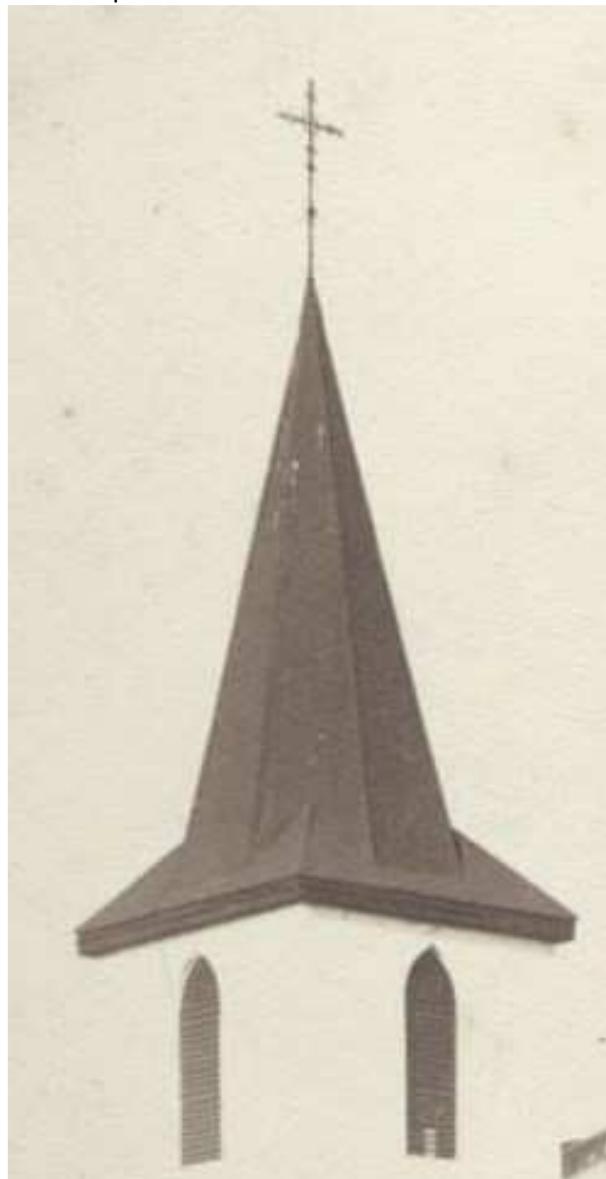
DOCUMENT 3, agrandissement du clocher précédent. La toiture de la flèche des tours-clocher est de géométrie octogonale sur base carré, la couverture était constituée de feuilles de tôle (zinc ?) assemblées avec la technique du joint debout.

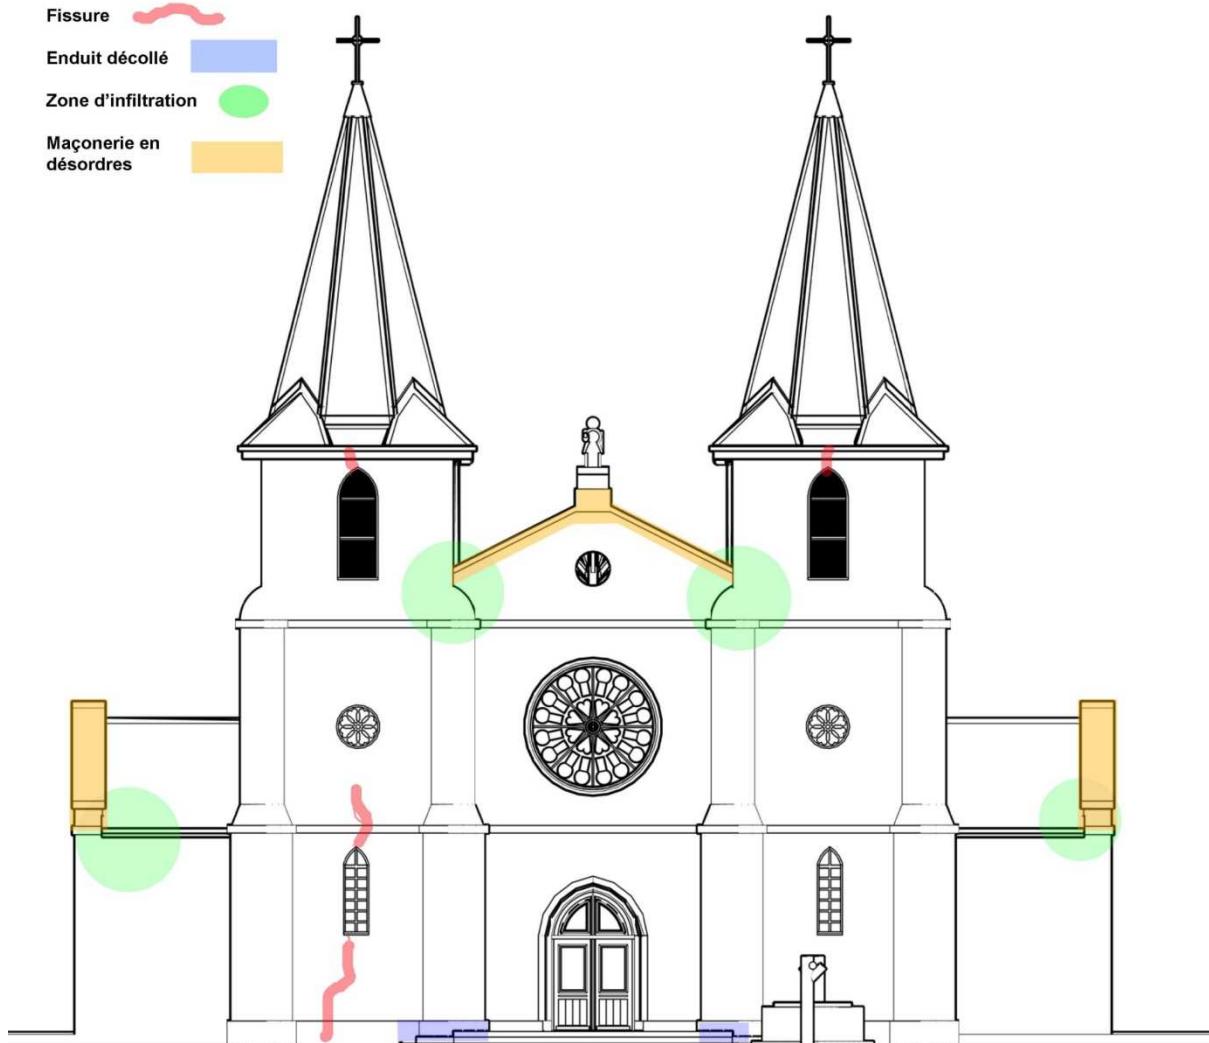
Eglise St Jean Baptiste - Hnathalo - Lifou _ EDL 2017 - Localisation des désordres - Façade Avant

- Fissures : au droit des ouvertures, ces désordres d'ordre millimétrique ne portent pas atteinte pour l'instant à la stabilité de l'ouvrage.
- Maçonnerie en désordre : au niveau des fixations de menuiseries des ouvertures, et des couvertines en pierre taillée des rampants des pignons découvert.
- Remontées capillaires sur l'ensemble des murs, générant la destruction des enduits et des peintures, d'où les réparations des enduits au mortier de ciment. À noter aussi que cette humidité permanente désagrège le mortier d'hourdi et favorise l'apparition de fissures, salpêtres, mousses, champignons et insectes.
- Les Infiltrations, au niveau des ouvertures, ont favorisé l'oxydation des fixations en métal des menuiseries dont le gonflement a éclaté la maçonnerie. Celles des solins et

- Pour les enduits extérieurs, de nombreuses zones décollées du support (environ 40% de la surface) le mortier se désagrège. Plusieurs reprises ponctuelles au mortier de ciment en partie basse.
- Pour les enduits intérieurs, on a pu observer des remontées capillaires sur l'ensemble des murs, qui détruisent les peintures et favorisent la prolifération de salpêtre et de mousses nuisibles, non seulement au bâtiment, mais surtout qui sont responsable en grande partie de problèmes respiratoire sur les personnes fragiles. Prévoir un système d'assèchement des maçonneries.

Traitements des fissures : les fissures de moins de 3mm seront traitées par injections gravitaire d'un coulis de chaux, qui permettra de rendre sa cohésion au mortier d'hourdi.

Les fissures supérieures à 3 mm, les zones en désordre seront démontées en conservation, et reconstruites à l'identique.

Traitements des surfaces extérieures : les travaux consistent au décapage des peintures existantes sur l'ensemble des surfaces (enduits et pierres taillées), puis une reprise ponctuelle des enduits au mortier de chaux aérienne sera effectuée sur les zones les plus en désordre. Une peinture polychrome à la chaux sera mise en œuvre sur l'ensemble des enduits extérieurs.
