Bagne de l'Ile des Pins

Zone de la presqu'île de Kuto

Synthèse de la zone portuaire

10/07/2012

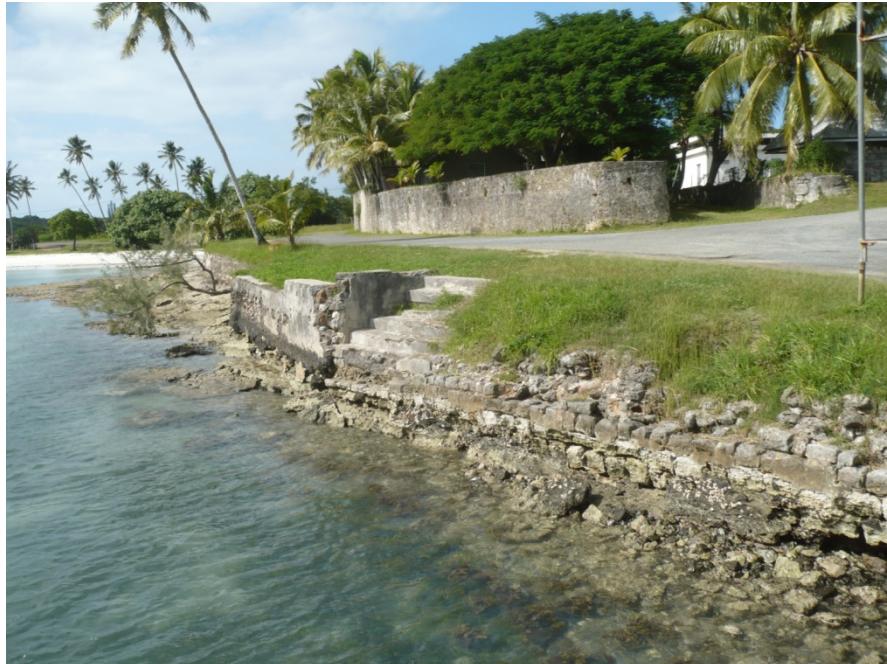
Photo ci-dessus : 1. Détail du mur A, au niveau de l'escalier. Cette zone est particulièrement abîmée, et il semble que l'on trouve plusieurs époques de construction car on y trouve au moins 2 types de maçonneries.

- Maçonnerie en désordre avec zones lacunaires, environ 20% ;
- Couronnement en désordre avec zones désolidarisées, environ 80% ;
- Joints hors service, environ 75%.

- Reconstruction des zones lacunaires à l'identique;
- Reprise des fissures, suivant le cas, par injection de coulis de chaux ou par dépose repose.
- Restauration par dépose/repose de la maçonnerie du couronnement.
- Réfection de l'ensemble des joints.

- Restauration de l'escalier.

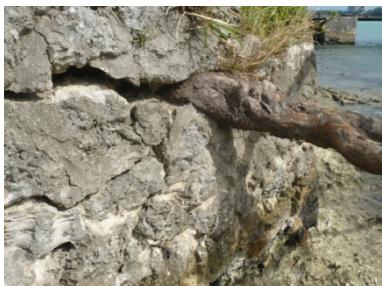
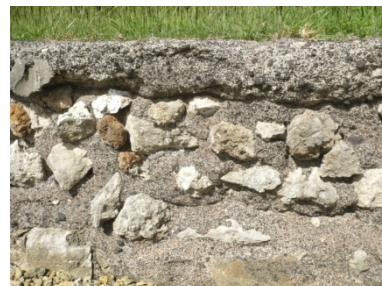
Photos ci-dessus : 2 et 3 détails des désordres.

- Escalier en désordre ;

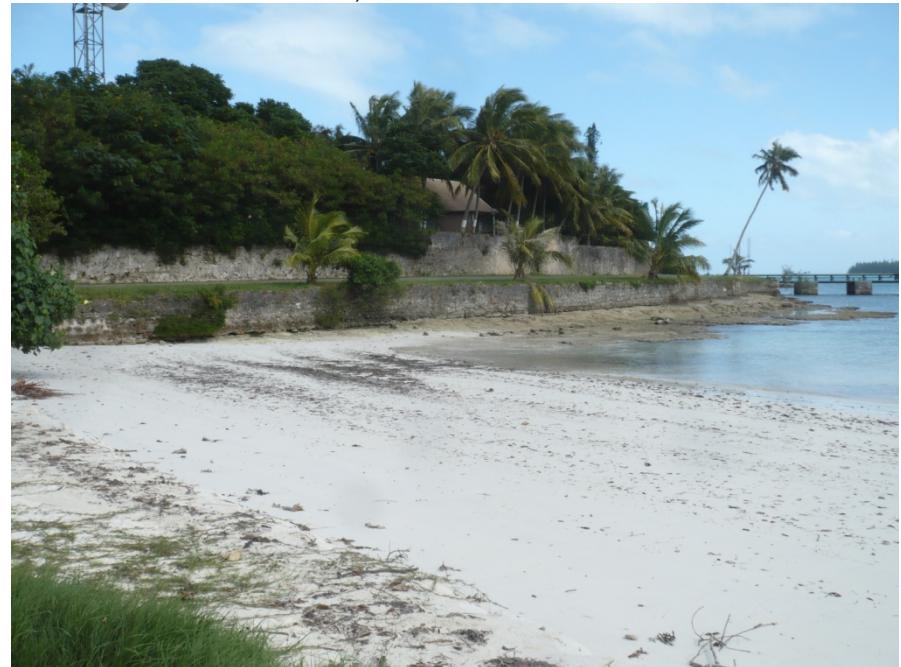
Photo ci-dessus : 4. Vue d'ensemble du Mur A.

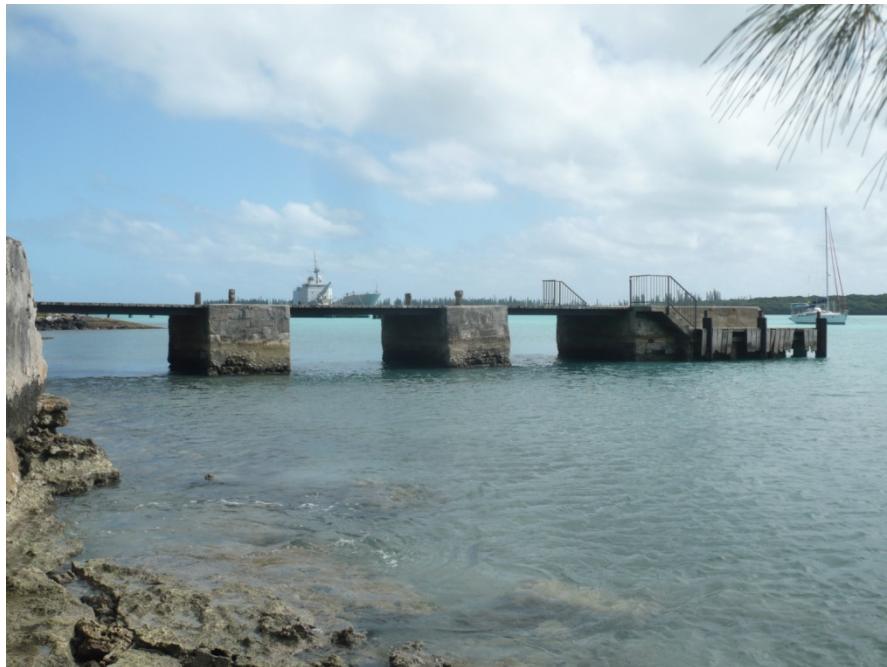
Photo ci-dessus : 5. Vue d'ensemble du wharf, façade Est.

- Maçonnerie en désordre avec zones lacunaires environ 30% ;
- Joints hors service, environ 75% ;
- Pierre de taille abîmée remplacée par du béton, environ 50%

- Chape au mortier de ciment en désordre 100%, fissures et zones non adhérentes ;
- Points de rouille sur poutrelle métallique.

- Balustrade en désordre, nombreux points de rouille ;
- Bardage vertical en bois en désordre, environ 75%.

- Reconstruction des zones lacunaires à l'identique;
- Restauration des culées par dépose du béton et mise en place de pierres de taille identiques à l'existant ;
- Réfection de l'ensemble des joints.

- Restauration du plancher des culées
- Traitement des ouvrages métalliques.

- Traitement des ouvrages métalliques.
- Remplacement du bardage vertical en bois.

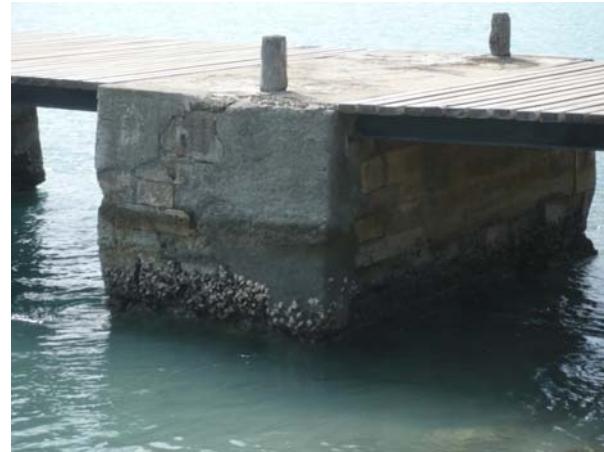
Photo ci-dessus : 6. Détail de la pile n°1 façade ouest. Comme sur les 3 autres piles, les angles en pierre de taille ont été détruits et remplacés par du béton.

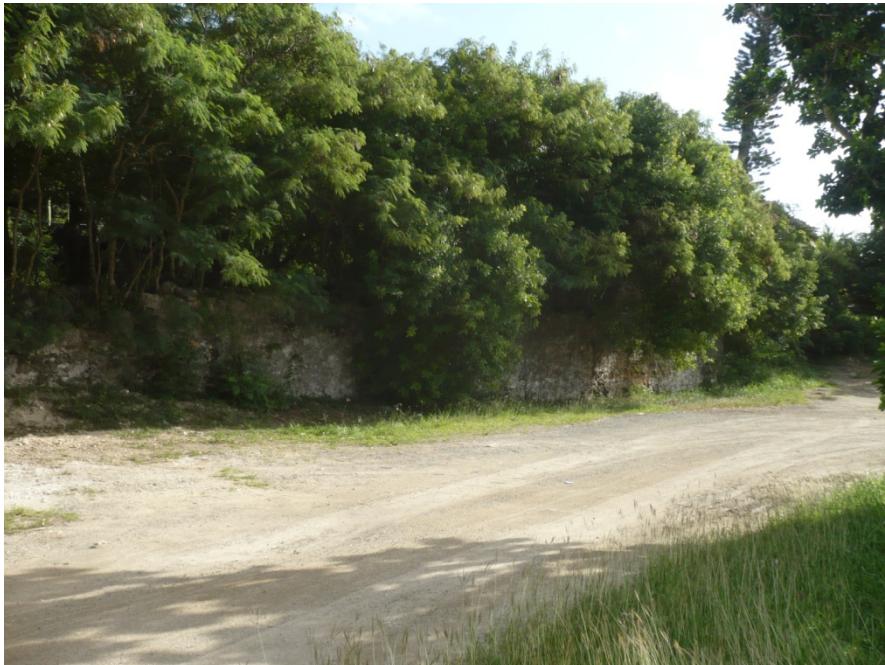
Photo ci-dessus : 7. Vue d'ensemble du mur. Il est envahi par la végétation qui, petit à petit, le détruit.

- Maçonnerie en désordre avec zones lacunaires, environ 20% ;
- Couronnement en désordre avec zones désolidarisées, environ 80% ;
- Joints hors service, environ 75%.

- Reconstruction des zones lacunaires à l'identique;
- Reprise des fissures, suivant le cas, par injection de coulis de chaux ou par dépose repose.
- Restauration par dépose /repote de la maçonnerie du couronnement.
- Réfection de l'ensemble des joints.

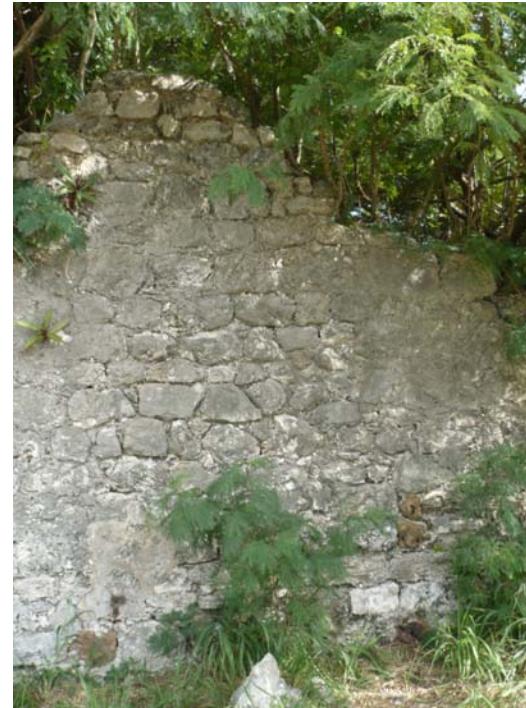
Photo ci-dessus : 8. Détail de la maçonnerie. Les joints sont creux et laissent apparaître le mortier de pose, la végétation prend racine, les pierres se déchaussent et finissent par tomber.

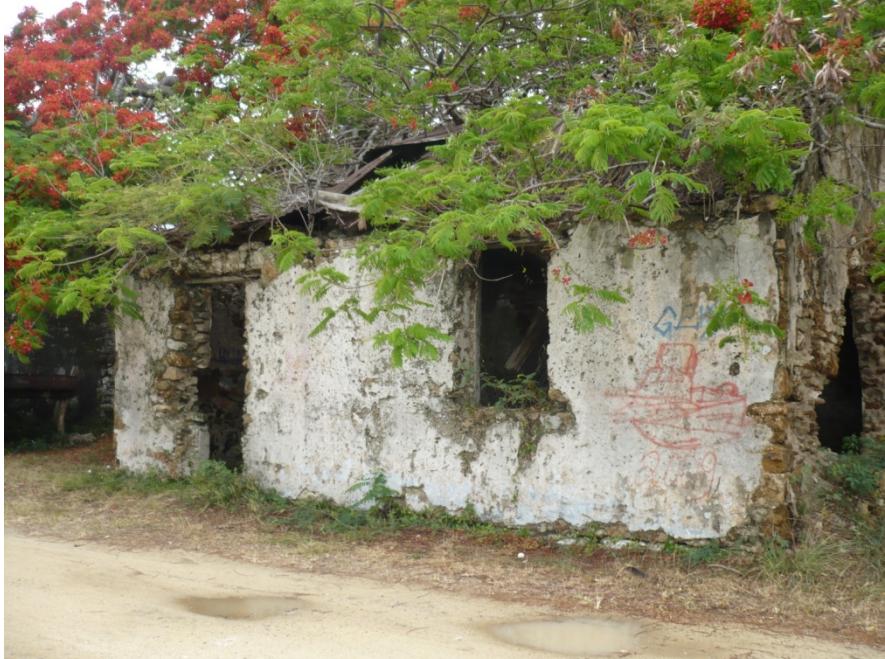
Photo ci-dessus : 9. Façade Nord-ouest du bâtiment. La destruction de la toiture est due en grande partie à la présence du flamboyant, dont les branches reposent sur la couverture et par leur mouvement, ont déstabilisé la maçonnerie de l'arase. Les désordres des ouvertures proviennent de la disparition des encadrements d'ouverture en bois et à des destructions volontaires.

- Maçonnerie en désordre avec zones lacunaires, environ 30% ;
- arase en désordre avec zones désolidarisées, environ 45% ;
- encadrements d'ouvertures en bois : ensemble hors service.

- Charpente et couverture hors service
- Plancher : chape au mortier de ciment au sol en désordre, environ 65%.

- Enduits au mortier de chaux en désordre avec zone lacunaire environ 70% ;
- Menuiseries disparues.

- Reconstruction des zones lacunaires à l'identique;
- Reprise des fissures, suivant le cas, par injection de coulis de chaux ou par dépose repose.
- Restauration par dépose /repote de la maçonnerie du couronnement.

- Mise en œuvre d'une nouvelle toiture complète à 2 pans.
- Mise en œuvre d'un plafond en bois.
- Restauration des planchers en béton.

- Réfection de l'ensemble des enduits
- Mise en place de nouvelles menuiseries,
- Mise en œuvre de revêtement de sol.
- Création d'un réseau électrique.
- Mise en œuvre de peinture.

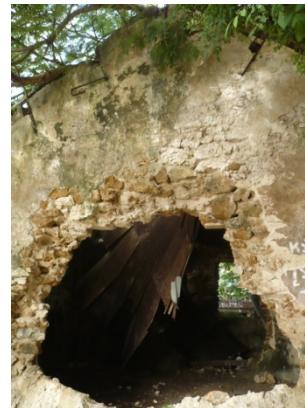
Photo ci-dessus à gauche : 10. détail du pignon Ouest , à la place du trou se trouvait soit une porte soit une fenêtre.

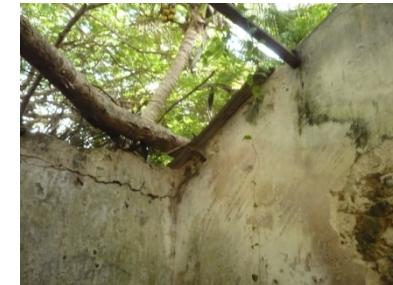
Photo ci-dessus à droite : 11. Détail de l'angle Sud-ouest de la pièce Est. Le couronnement du mur est fissuré sous l'action de la branche de l'arbre.

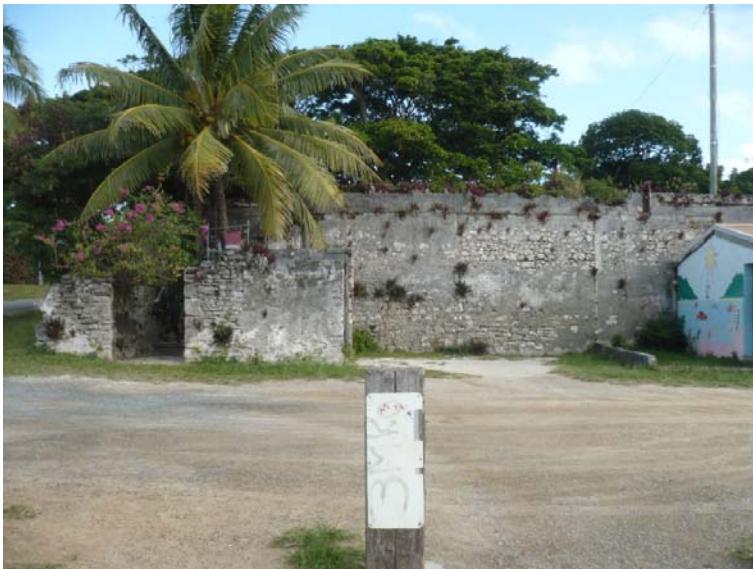
Photo ci-dessus : 12. Détail côté Est de la façade Nord-ouest. À gauche les ruines d'un appentis, à droite le pignon du bloc sanitaire.

- Maçonnerie en désordre avec zones lacunaires, environ 15% ;
- Couronnement en désordre avec zones désolidarisées 100% ;
- Joints hors service, environ 90%.

- Reconstruction des zones lacunaires à l'identique;
- Reprise des fissures, suivant le cas, par injection de coulis de chaux ou par dépose repose.
- Restauration par dépose /repote de la maçonnerie du couronnement.
- Réfection de l'ensemble des joints.

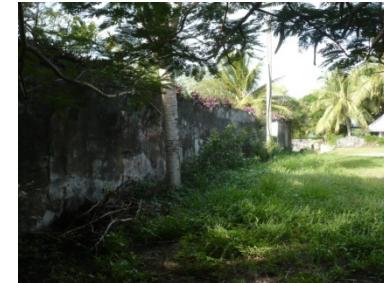
Photo ci-dessus à droite : 14. Vue d'ensemble de la partie arrière (façade Sud-est. Le niveau du sol se trouve à environ 1.5m au dessus par rapport à l'autre côté. Le couronnement du mur est envahi par la végétation.

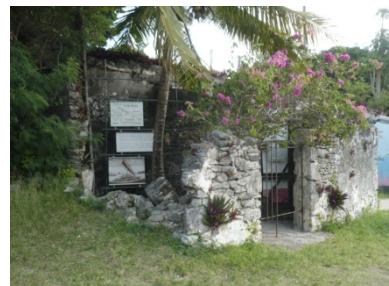
- Charpente et couverture : disparues.

- Enduits au mortier de chaux : ensemble hors service.
- Fenêtre : disparue.
- Porte : grille rouillée et scellements éclatés.
- Portail : disparu.

Photo ci-dessus à gauche : 13. Détail des désordres de l'appentis, le mur Est est en partie effondré et un cocotier pousse à l'intérieur. À noter que des panneaux d'informations historiques sont installés dans cette pièce.

- Mise en œuvre d'une nouvelle toiture complète
- Mise en œuvre d'une dalle en Béton armé.

- Réfection de l'ensemble des enduits
- Mise en place de nouvelles menuiseries,
- Mise en œuvre de revêtement de sol.
- Création d'un réseau électrique.
- Mise en œuvre de peinture.
-

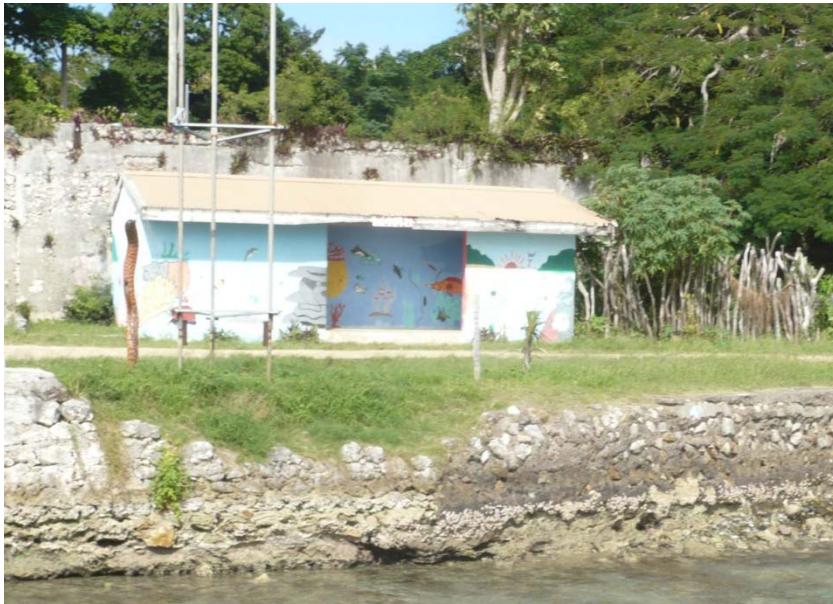
Photo ci-dessus : 15. Vue d'ensemble du bloc sanitaire, façade Nord-ouest.
Cette construction cache la moitié Ouest du mur D, il remplace une construction en appentis dont les traces sont encore visibles sur le mur en pierre.

Pour cela, il est nécessaire de déplacer le bloc sanitaire, la fosse septique et la poubelle, au niveau de l'actuelle mise à l'eau située à l'extrémité Ouest du quai.

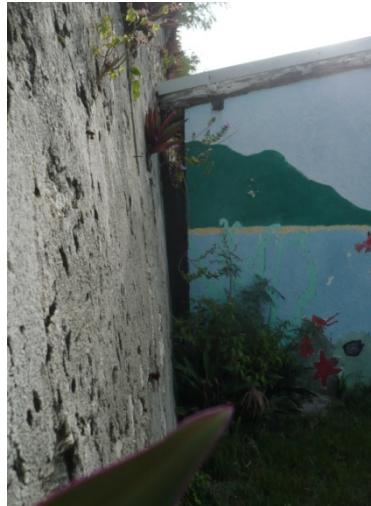
Photo ci-dessus à gauche : 16. Détail de l'arrière du bâtiment, les constructeurs ont laissé un espace entre les 2 murs par où l'eau de la toiture s'écoule. Ceci a pour effet de saper la maçonnerie par l'effet des infiltrations et des remontées capillaires.

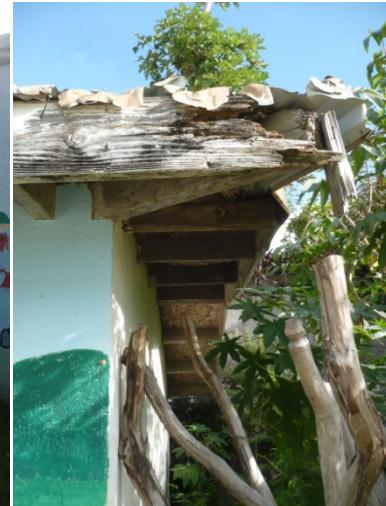
Photo ci-dessus à droite : 17. Détail des désordres de la toiture angle nord.

- Charpente : débord de toiture et bandeau hors service ;
- Couverture : accessoires hors service
- Plancher : zone de carrelage lacunaire
- Faux plafond zone abîmée environ 20%

- Charpente : remplacement des bandeaux et planches de rive,
- Couverture : remplacement des rives de pignon
- Plancher : remplacement des zones lacunaires
- Remplacement du faux plafond
