RAPPORT D'ÉTAT DES LIEUX

ÉGLISE St Jean Baptiste de Hnathalo

LIFOU

Église St Jean Baptiste de Hnathalo – Lifou le 29 aout 2017

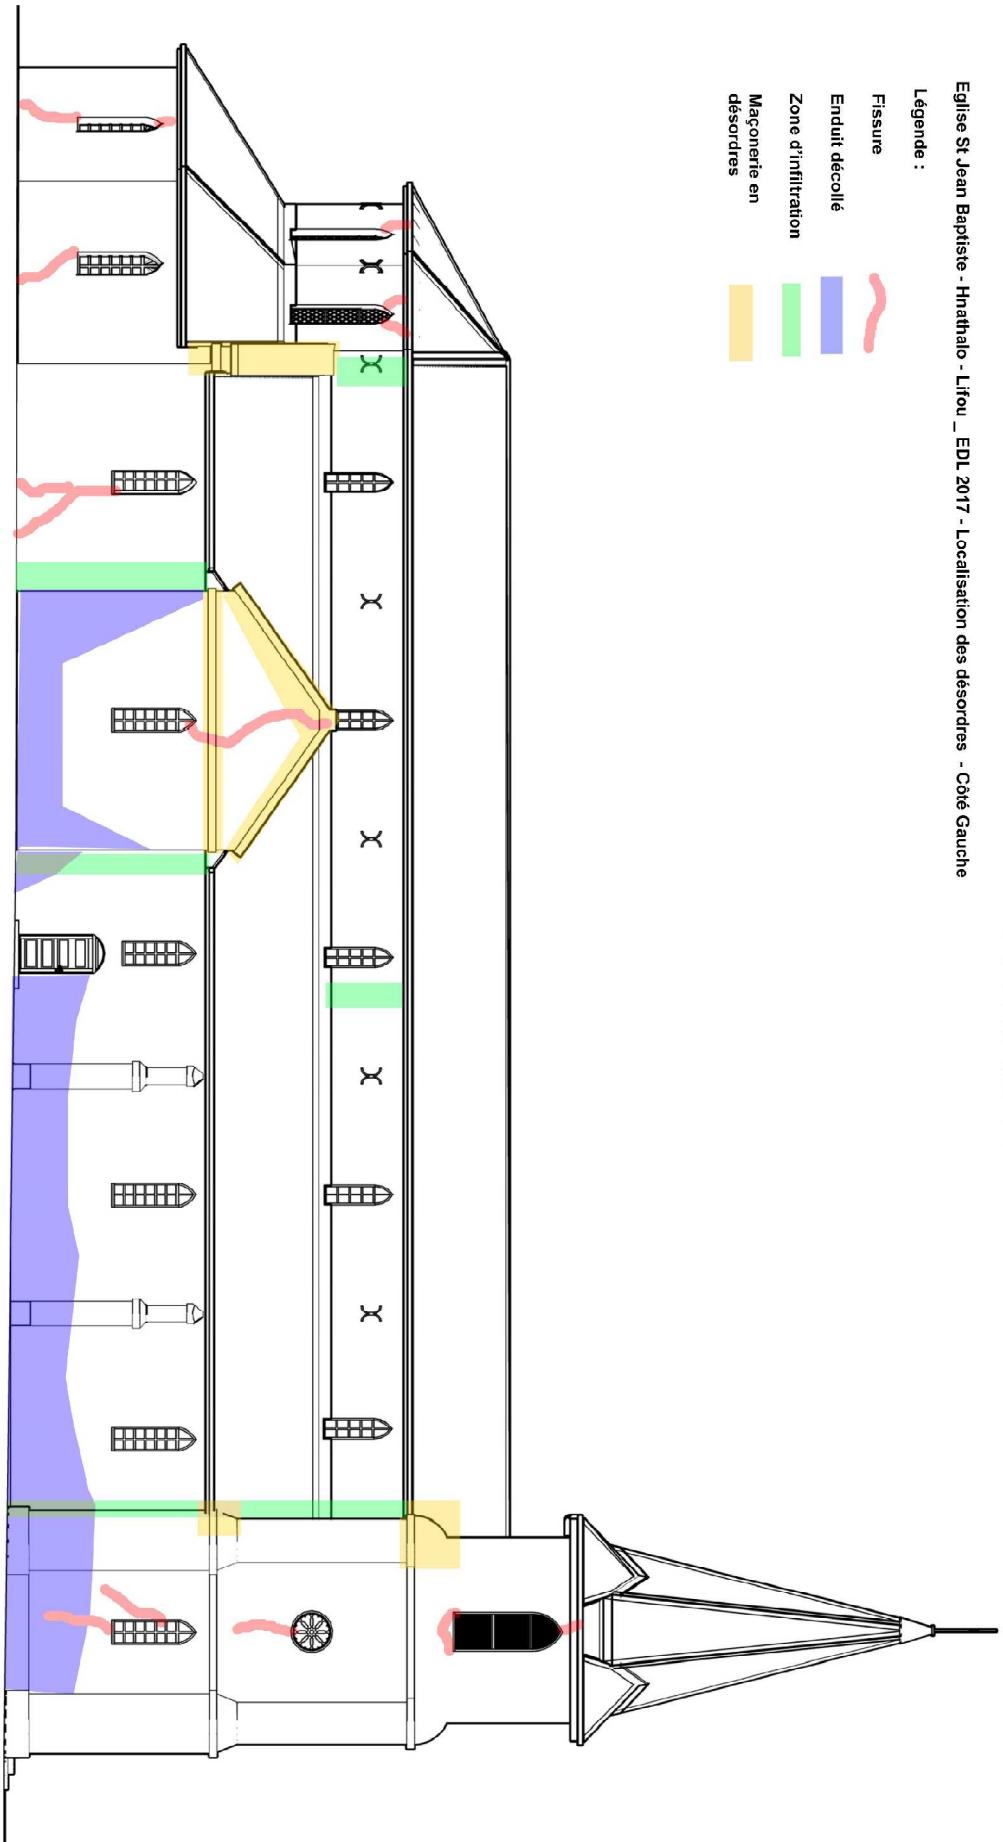
COUPE LONGITUDINALE

Nef et chevet : bois pourris au niveau des fuites de toiture et au niveau des scellements dans la maçonnerie, plusieurs assemblage cassés. Présence de nombreuses réparations anciennes.
