RESTAURATION DE L'ÉGLISE St JEAN-BAPTISTE DE HNATHALO
Commune DE LIFOU

**Mémoire Architectural
Avant-Projet Détailé
AOUT 2020**

MAITRISE D'OUVRAGE
PROVINCE DES ILES LOYAUTÉS
MAITRISE D'ŒUVRE
MMW ARCHITECTURE / COPABA S.A.R.L.

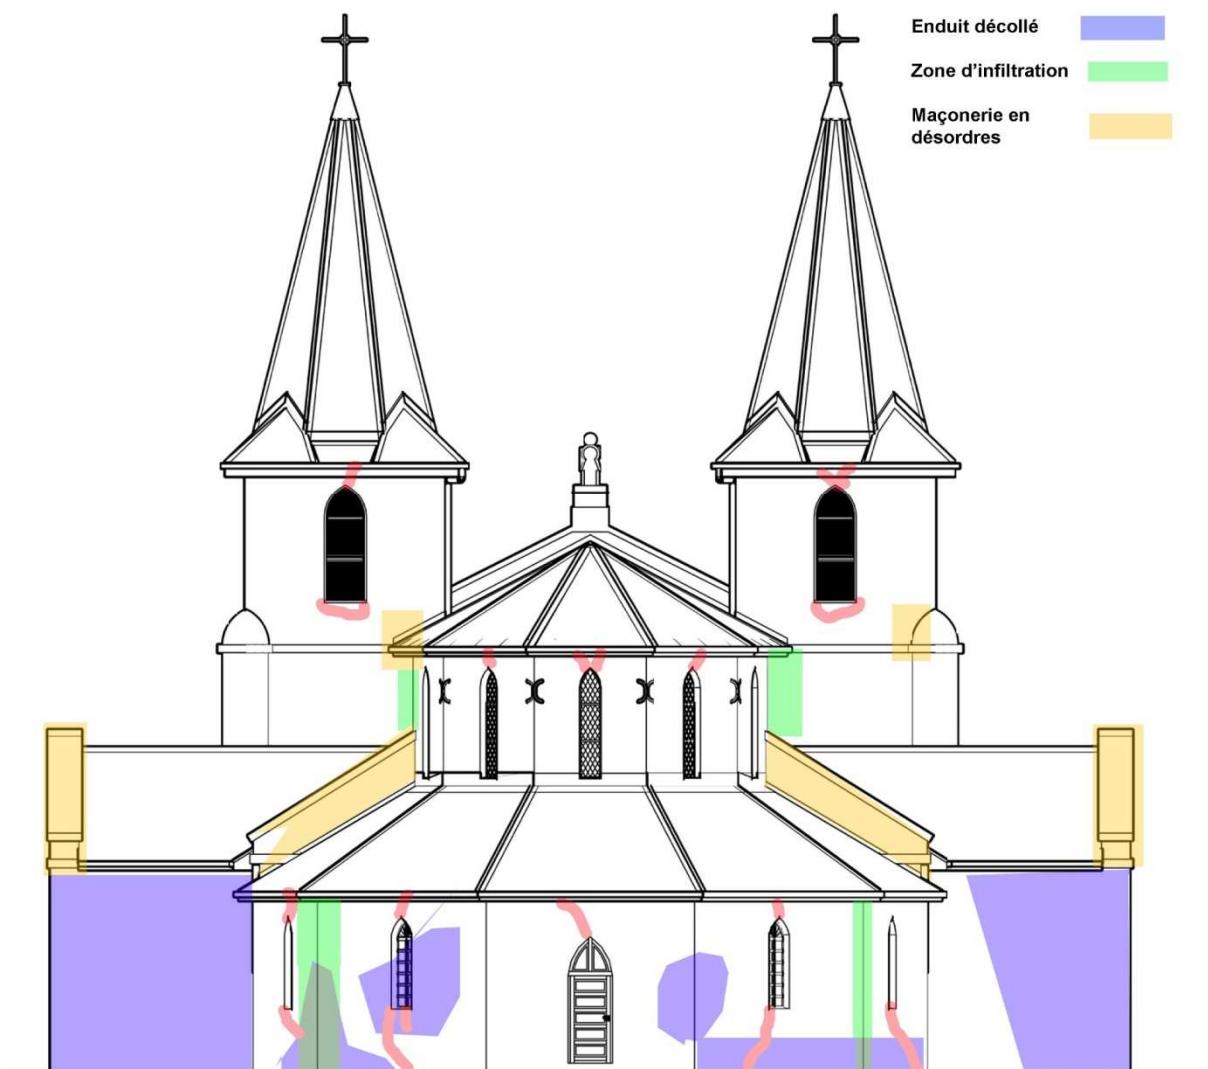
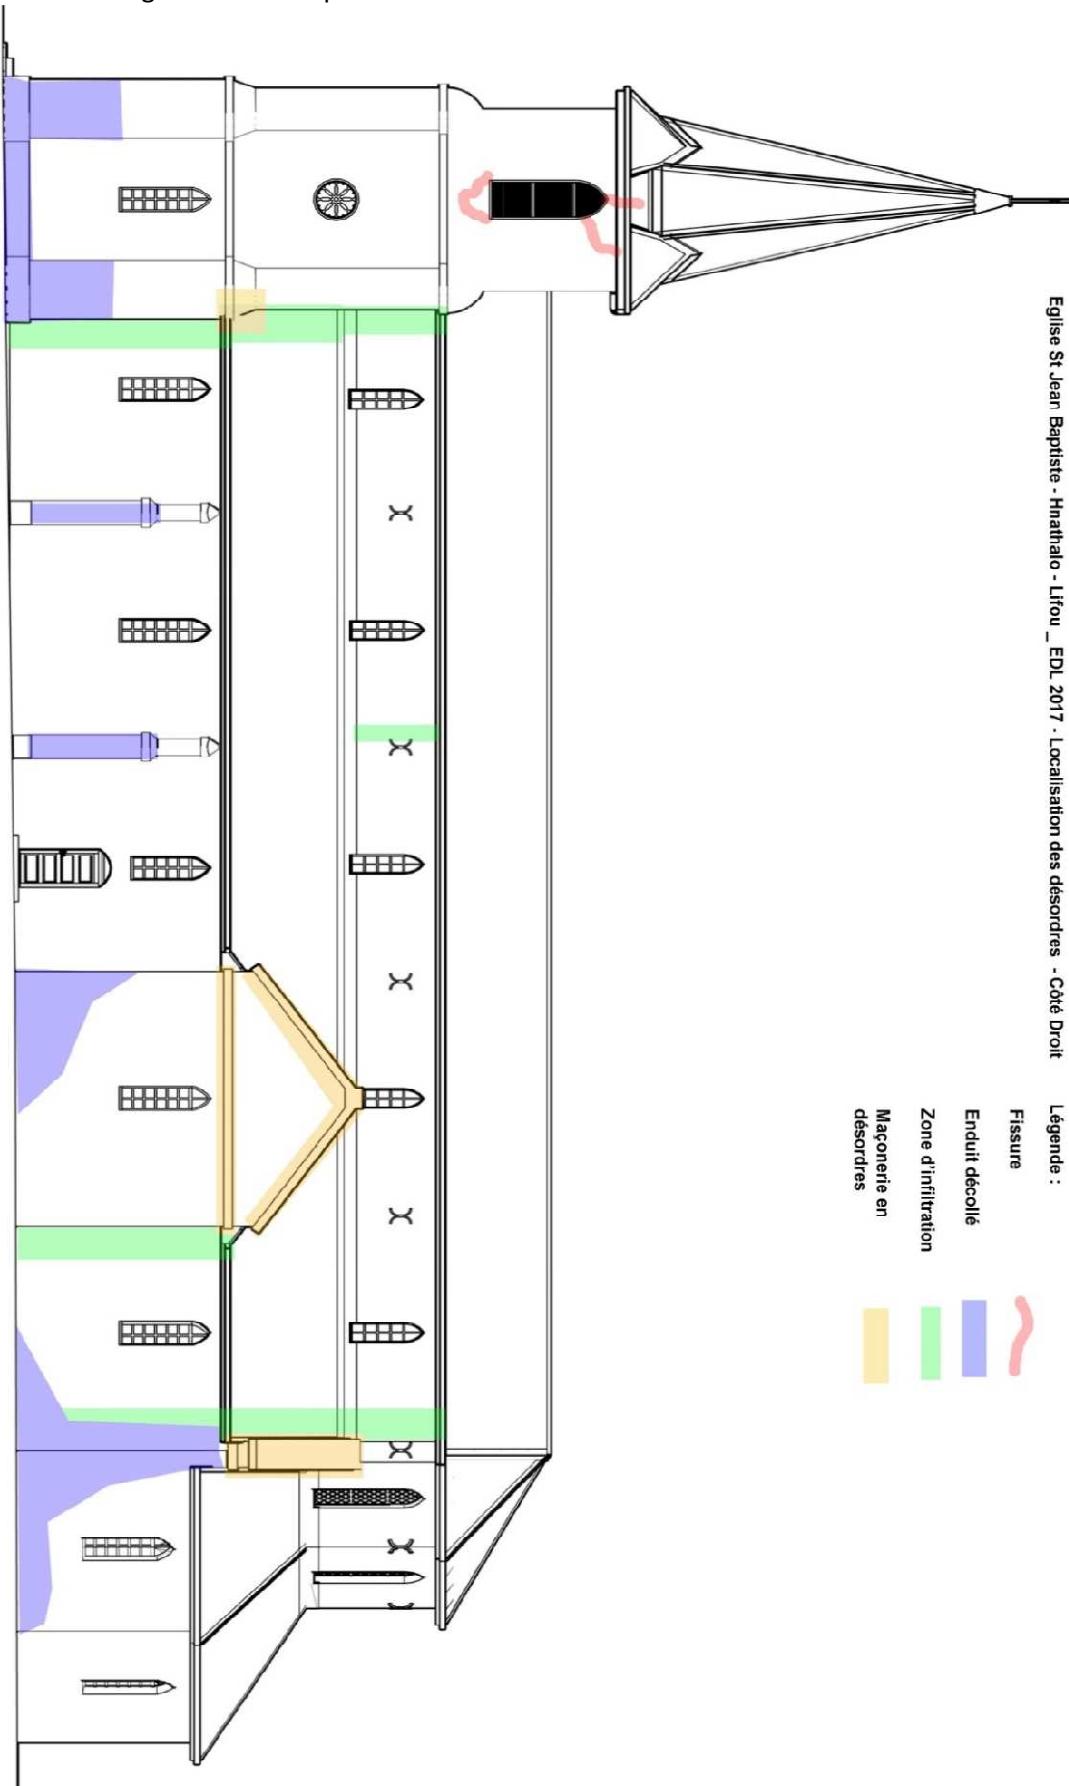
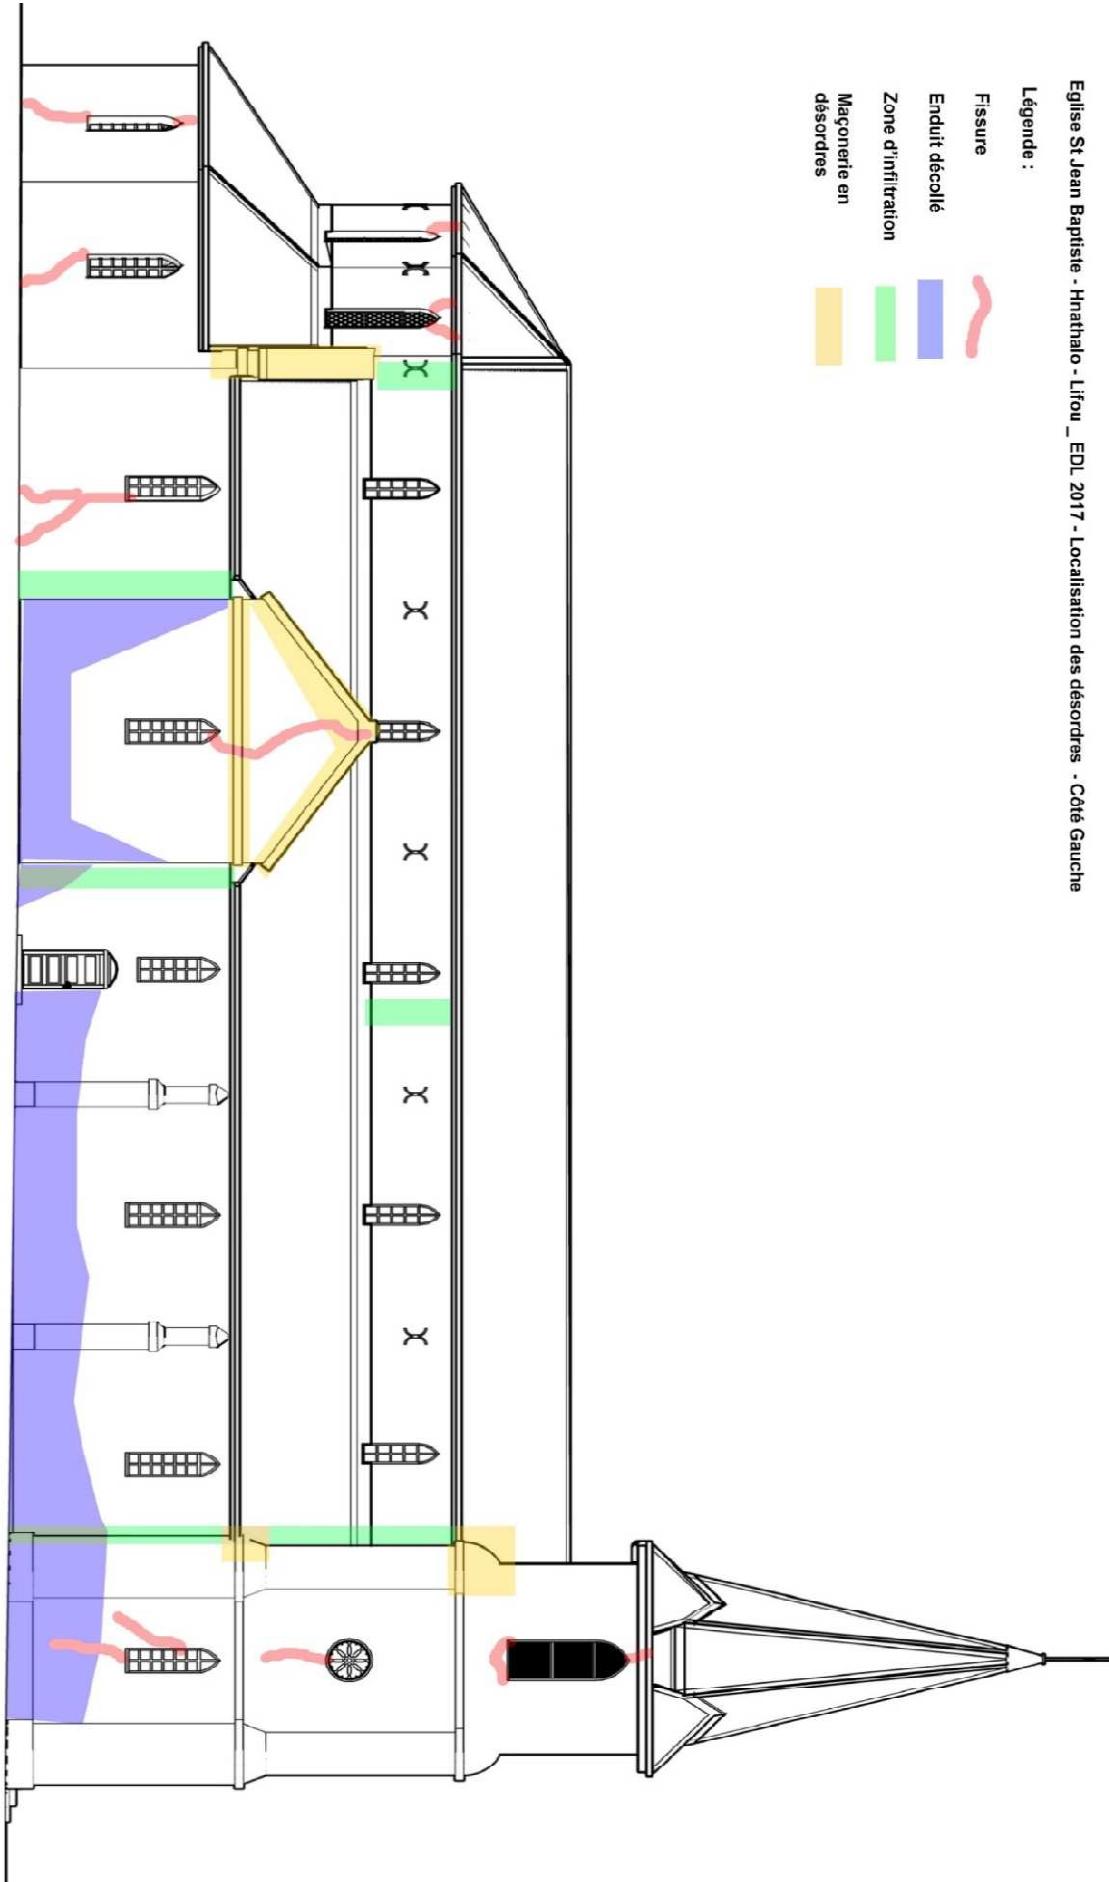
Eglise St Jean Baptiste - Hnathalo - Lifou _ EDL 2017 - Localisation des désordres - Façade Avant

- a. Maçonnerie : la quasi-totalité des désordres proviennent de défaut de gestion de l'eau (infiltrations et remontées capillaires)

- Fissures : au droit des ouvertures, ces désordres d'ordre millimétrique ne portent pas atteinte pour l'instant à la stabilité de l'ouvrage.
- Maçonnerie en désordre : au niveau des fixations de menuiseries des ouvertures, et des couvertines en pierre taillée des rampants des pignons découvert.
- Remontées capillaires sur l'ensemble des murs, générant la destruction des enduits et des peintures, d'où les réparations des enduits au mortier de ciment. À noter aussi que cette humidité permanente désagrège le mortier d'hourdi et favorise l'apparition de fissures, salpêtres, mousses, champignons et insectes.
- Les Infiltrations, au niveau des ouvertures, ont favorisé l'oxydation des fixations en métal des menuiseries dont le gonflement a éclaté la maçonnerie. Celles des solins et

des gouttières des toitures ont favorisé le pourrissement des bois de charpente et de plancher en contact avec la maçonnerie.

Traitements des fissures : les fissures de moins de 3mm seront traitées par injections gravitaire d'un coulis de chaux, qui permettra de rendre sa cohésion au mortier d'hourdi.

Les fissures supérieures à 3 mm, les zones en désordre seront démontées en conservation, et reconstruites à l'identique.
