Bagne de l'Ile des Pins

Zone de la presqu'île de Kuto

Synthèse de la zone portuaire

10/07/2012

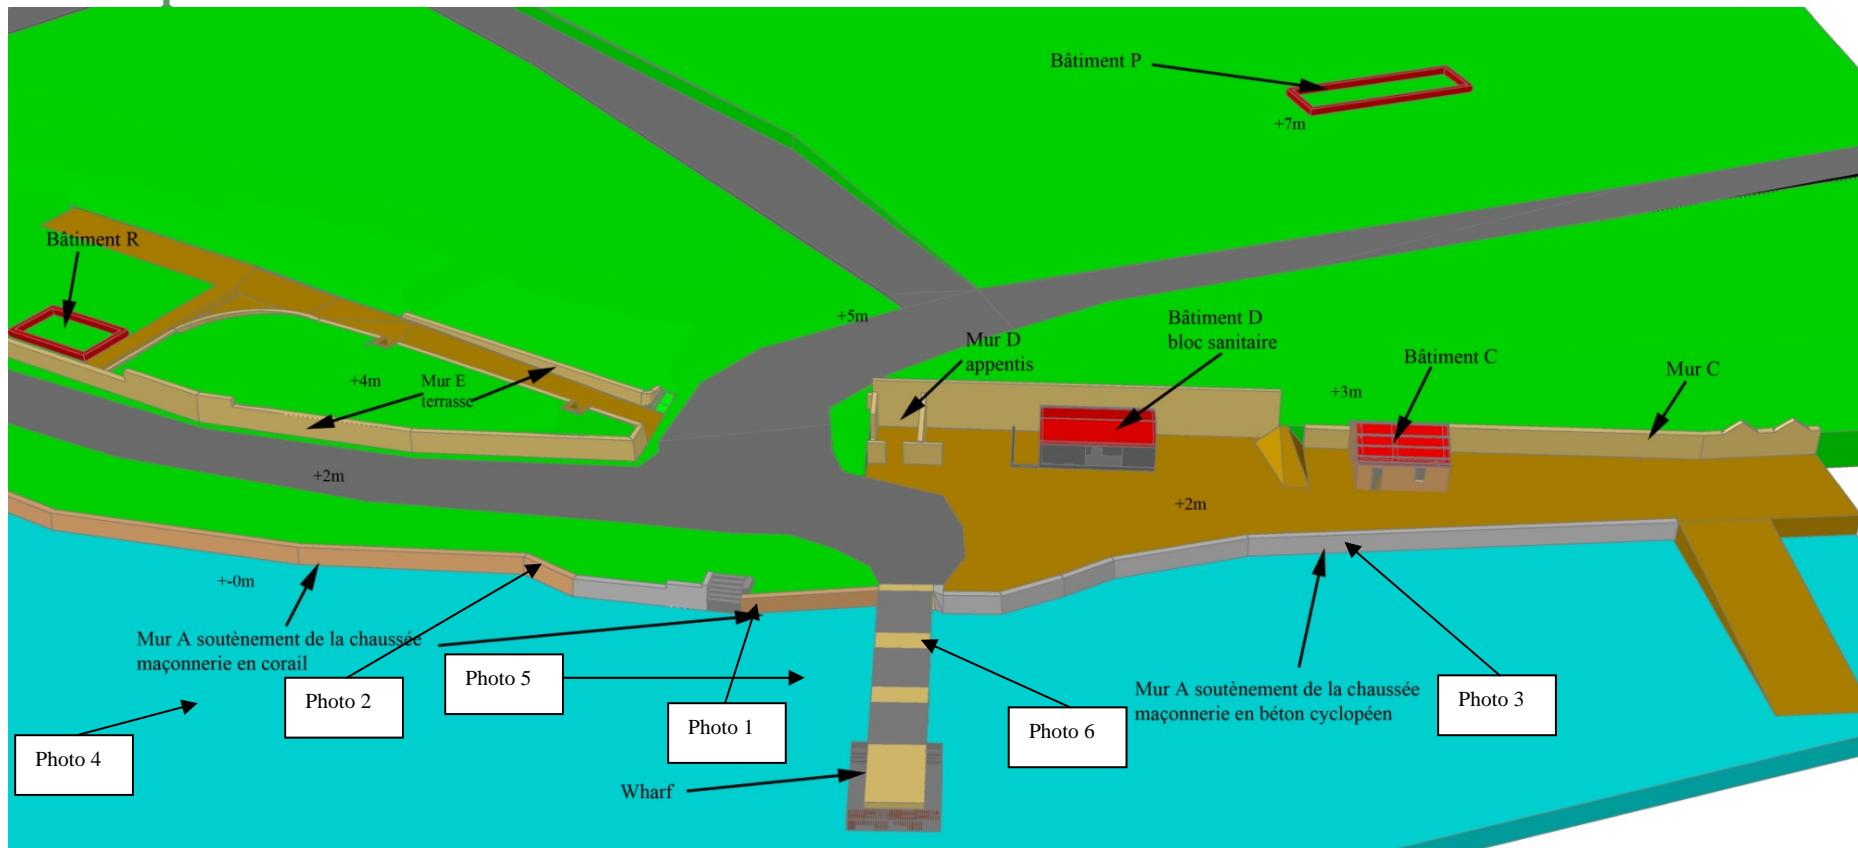
A. Mur de soutènement de la chaussée :

- Maçonnerie en désordre avec zones lacunaires, environ 20% ;
- Couronnement en désordre avec zones désolidarisées, environ 80% ;
- Joints hors service, environ 75%.

- Reconstruction des zones lacunaires à l'identique;
- Reprise des fissures, suivant le cas, par injection de coulis de chaux ou par dépose repose.
- Restauration par dépose/repose de la maçonnerie du couronnement.
- Réfection de l'ensemble des joints.

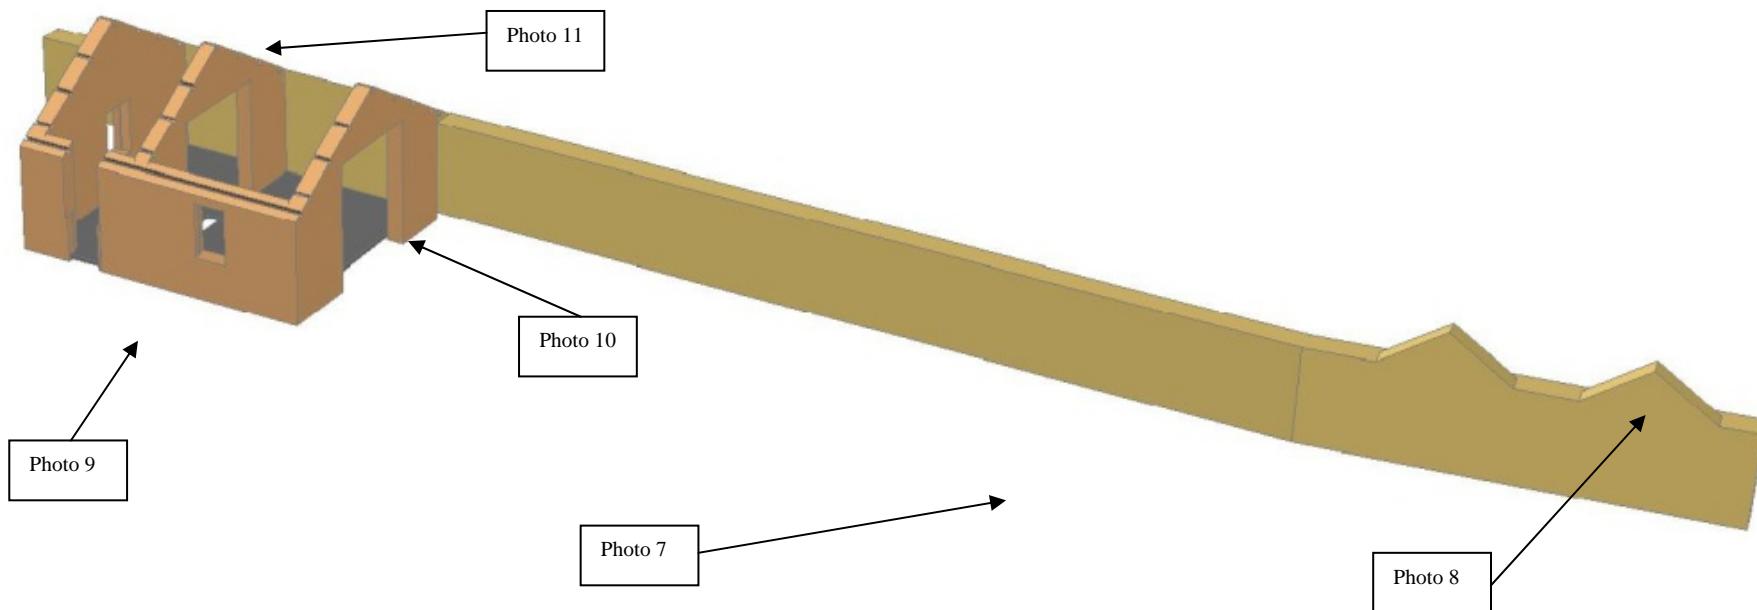
Mur C et bâtiment C modélisation 3 D vue iso Ouest/Est façade Nord-ouest

- Maçonnerie en désordre avec zones lacunaires, environ 20% ;
- Couronnement en désordre avec zones désolidarisées, environ 80% ;
- Joints hors service, environ 75%.

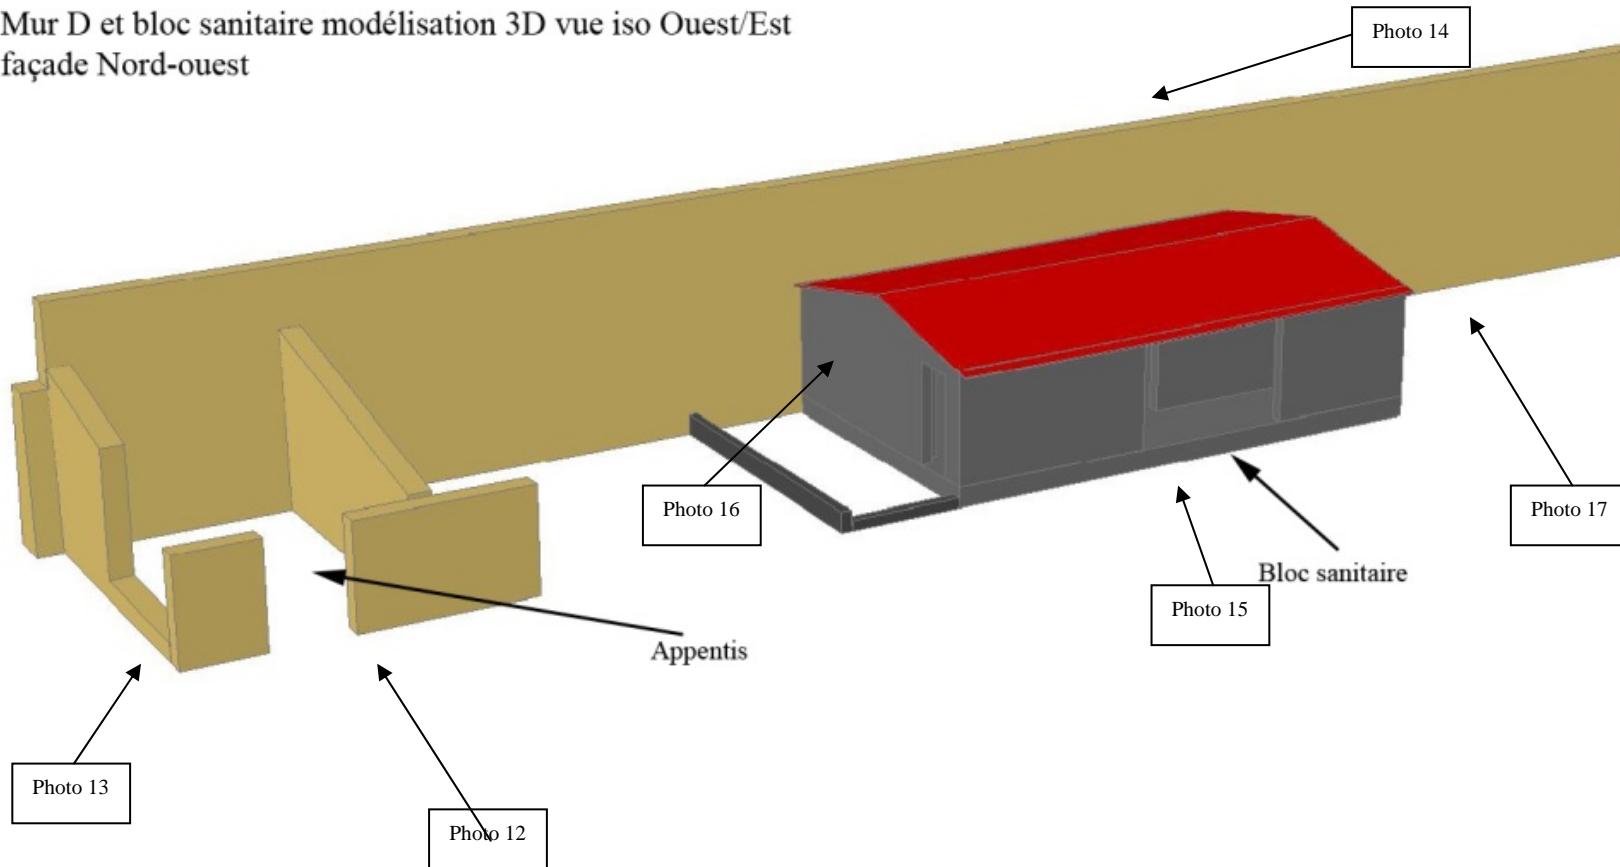
Mur D et bloc sanitaire modélisation 3D vue iso Ouest/Est
façade Nord-ouest

- Maçonnerie en désordre avec zones lacunaires, environ 15% ;
- Couronnement en désordre avec zones désolidarisées 100% ;
- Joints hors service, environ 90%.
